## BILAN - Activités 2019

TRAVAUX TRANCHE1 – Naillat  
Cours d'eau Brézentine  
AVANT TRAVAUX

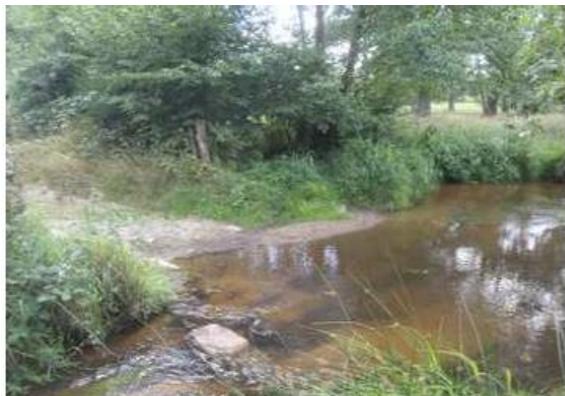
Ripisylve avant restauration et embâcle provoquant l'érosion de la berge

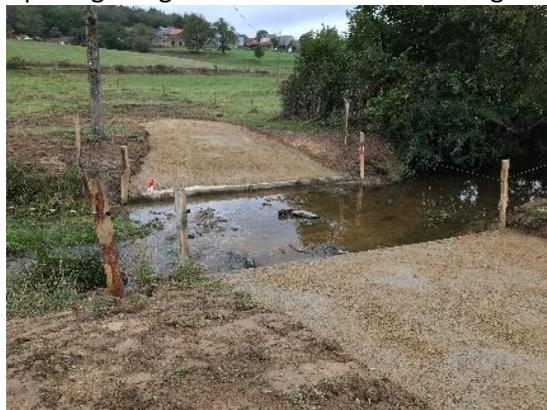
Passage à gué

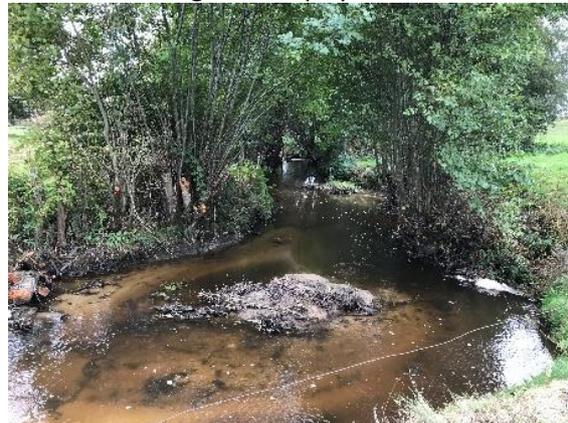
Restauration légère de ripisylve

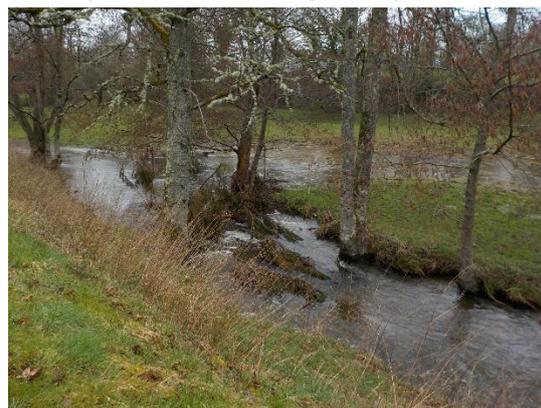
EMBACLE AVANT TRAVAUX RIPISYLVE

L'état de la ripisylve sur ce tronçon est mauvaise, très mauvaise ou absente

- Les travaux concernent :
  - 2 200 ml restauration
  - Gestion de 31 embâcles mineurs et 2 embâcles majeurs pour éviter les inondations.

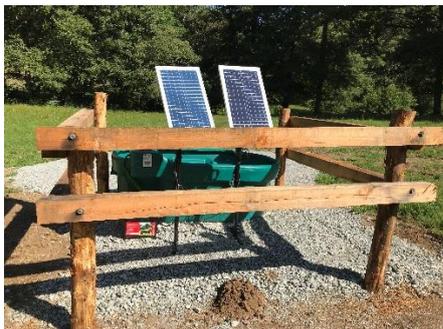
Abreuvoir solaire Horizont

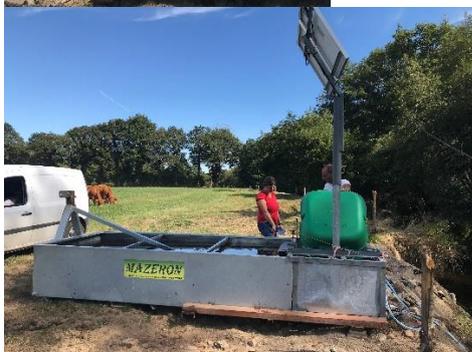
Système solaire la buvette

Des nouveaux systèmes autonomes avec l'ensoleillement et adaptés aux besoins des troupeaux.

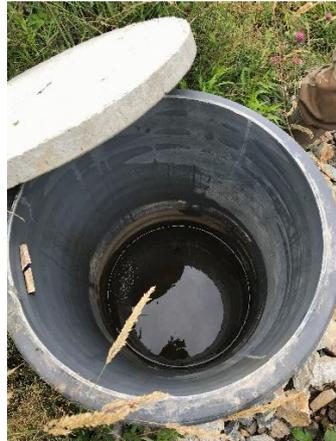
Prise d'eau en berge de cours d'eau

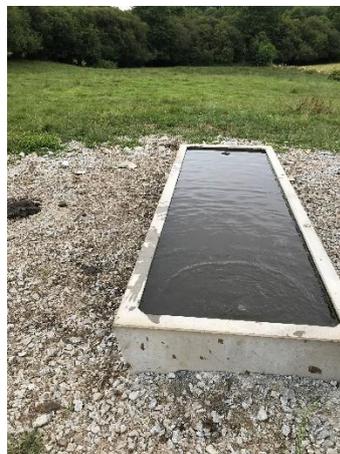
Alimentation gravitaire d'abreuvoirs

Des systèmes à mettre en place dans les zones où la ressource en eau est permanente et où la pente est suffisante.

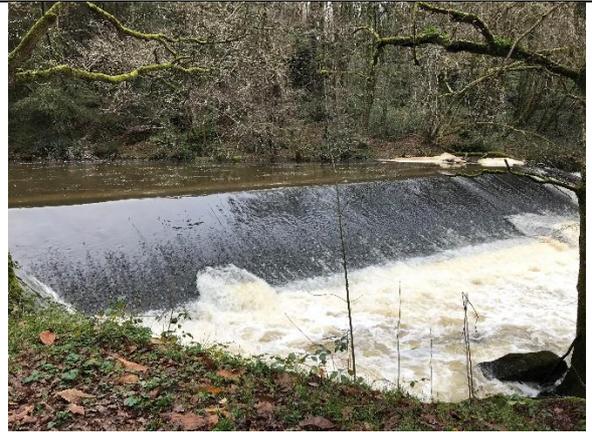
Seuil de l'ancienne retenue d'AEP Crozant

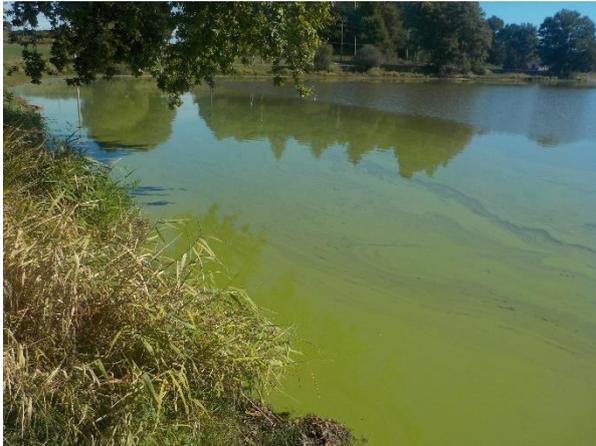
Suite à l'état des lieux réalisé par le CEN, un grand linéaire de berges du plan d'eau est piétiné. Les matières en suspension et les excréments accentuent le phénomène d'eutrophisation. La végétation rivulaire est détruite par le piétinement. Il est nécessaire de trouver une solution pour l'abreuvement du bétail sur les parcelles bordants l'étang de la Grande Cazine.

**Problème d'eutrophisation**

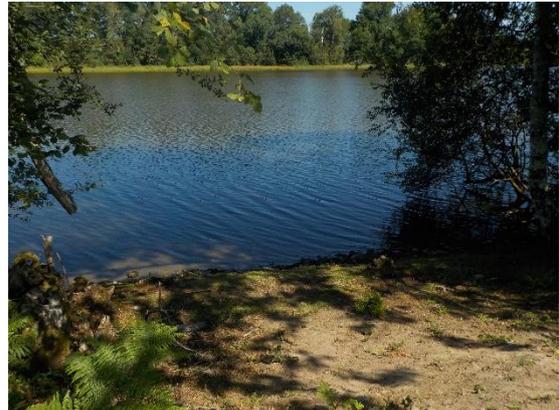
**Accès direct à l'étang**

Suite à la visite de terrain, une solution de réaliser un abreuvoir en haut de parcelle avec un cours d'eau qui alimente l'étang. La solution est proposée à l'agriculteur avec la solution de réaliser cet aménagement avec un dossier IAE.

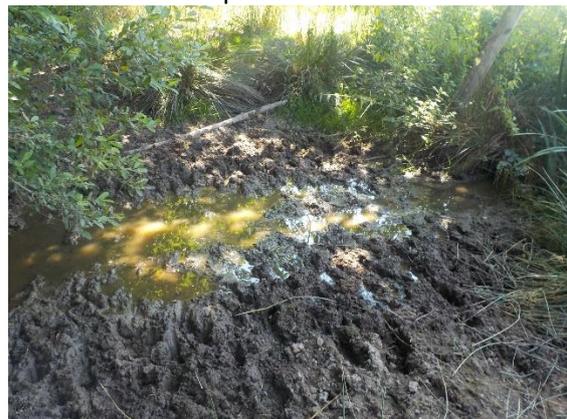
**Ruisseau affluent piétiné**
